**EKSPERTYZA DENDROLOGICZNA STATYKI
DĘBU SZYPULKOWEGO „Zawiadowca”
ROSNĄCEGO PRZY UL. KOLEJOWEJ W KONINIE.
Wykonana zintegrowaną, bezinwazyjną metodą tensometryczną Elasto-Inclino.**

Ekspertyzę wykonano na podstawie umowy z UM Konin, Umowa Nr 11/OŚ/2015.

Wizja terenowa i pomiary wykonane zostały w dn. 15.07.2015

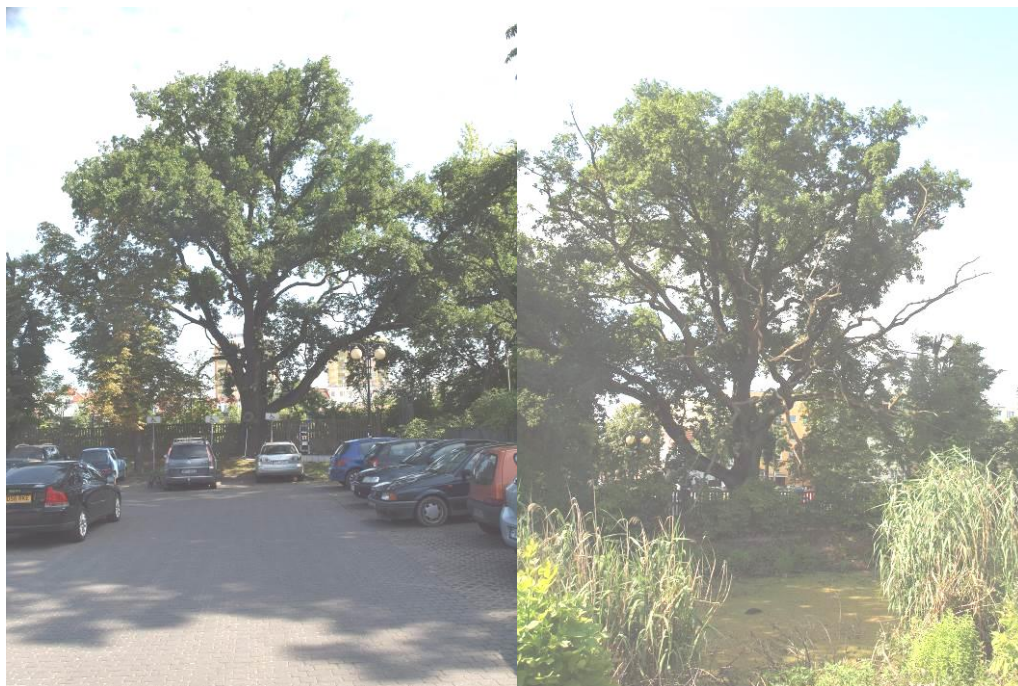
Fot. 1 – 2: Dąb szypułkowy (*Quercus robur*) „Zawiadowca”; sytuacja ogólna, pokrój drzewa, gruby posusz. Widok od ul. Kolejowej i od peronu. 15.07.2015

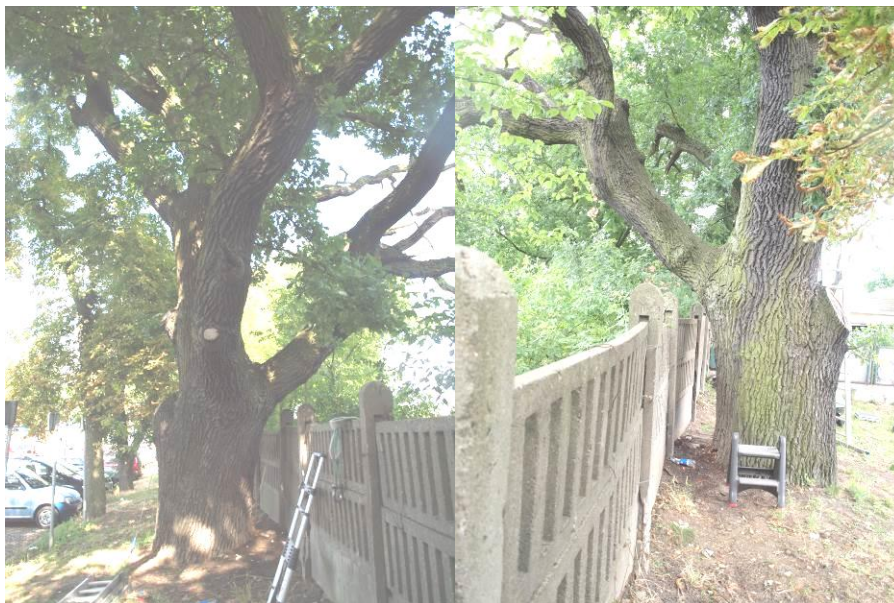
--pień: konstrukcja pnia jest typowa dla gatunku, korzystna po względem statycznym. Pień jest lekko odchylony od pionu w kierunku na południowy wschód. Dwie duże, świeże rany po niedawnych amputacjach konarów. Hub nie stwierdzono. Dziupli nie ma. Na najgrubszym, rozłożystym, dolnym konarze groźny symptom „nieszczęśliwej belki” Podłużna szczelina wskazuje, że konar ma niewystarczającą wytrzymałość na złamanie. Przy ranach po

Fot. 3 – 4: Dąb szypułkowy (*Quercus robur*) „Zawiadowca”; Rany po amputacjach, podwyższenie poziomu gruntu. 15.07.2015

Wysokość drzewa powinna zostać obniżona o 3 m (z 22 do 19 m). Cała korona powinna zostać skrócona równomiernie o 3m. Nie powinno się ciąć gałęzi grubszych niż \varnothing 5 cm. Dalsze amputacje grubych konarów są niedopuszczalne. Minimalna wytrzymałość pnia na złamanie wzrośnie do $S_{b1} = 398\%$. Stabilność w gruncie wzrośnie do wartości $S_{k1} = 160\%$. Prace wykonać zgodnie z „Poradnikiem profesjonalisty nr 1. Cięcie drzew, krzewów i pnączy”. Centrum Dendrologiczne, Pawłowice 2013.

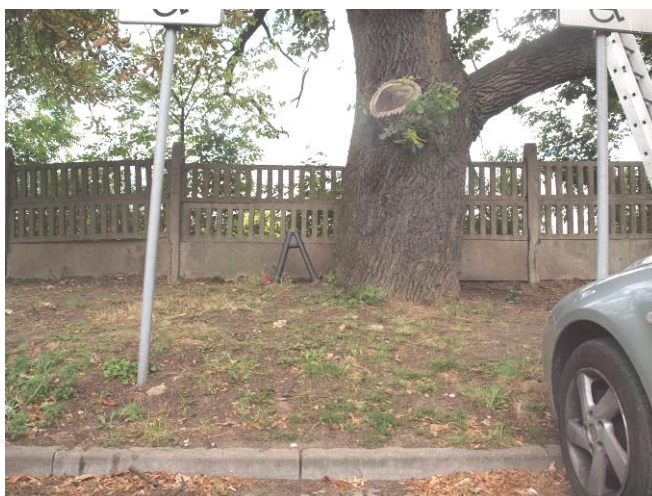
-opis warunków siedliskowych: warunki glebowe są niekorzystne. W obrębie rzutu korony poziom gruntu po stronie parkingu – prawdopodobnie podczas budowy parkingu - został podwyższony. Miąższość nasypanej warstwy wynosi od 10 do 70 cm. Ok. 30% powierzchni w obrębie rzutu korony zostało umocnione; obecnie jest to kostka Bauma. Pas azurowej nawierzchni pasa do parkowania jest szczelnie zasklepiony i przestał działać. Za drzewem (pod płotem) ludzie załatwiają potrzeby fizjologiczne, i widoczne są początki nekrozy łyka i miazgi w wyniku oparzenia przez mocznik. (O negatywnym wpływie budowy parkingu – w trakcie budowy jak i podczas eksploatacji – świadczy zły stan pozostałych drzew, lub ich brak, inwazja agresywnej huby lakownica). PH gleby wynosi 7,2. Nawierzchnia ziemi skarpy jest nieubita, ale woda opadowa spływa bezproduktywnie na parking. Gleba jest przeazotowana. Za ogrodzeniem – po stronie kolejowej – drzewo ma wąski pas brzegu stawu kolejowego.

Fot. 5: Dąb szypułkowy (*Quercus robur*) „Zawiadowca”; wielka rana, podwyższenie poziomu gruntu.. 15.07.2015

- b- Usunięcie posuzu z nad parkingu. Nad stawem – dopóki teren będzie niedostępny – posusz może pozostać na drzewie.
- c- Likwidacja stanowisk parkingowych w zasięgu rzutu korony dębu i usunięcie nieprzepuszczalnej nawierzchni na ziemi urodzajną. Mogą zostać posadzone krzewy (niskie) lub trwale byliny.
- d- Łagodne, płynne usunięcie nasypanej warstwy ziemi w obrębie rzutu korony.

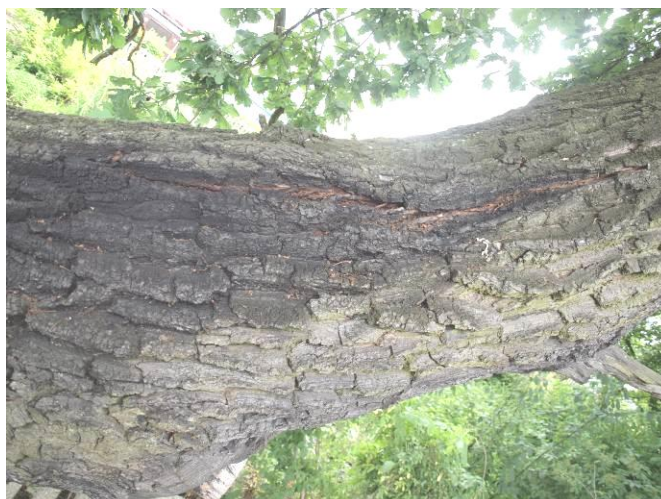
Fot. 6: Dąb szypułkowy (*Quercus robur*) „Zawiadowca”; Podłużna szczelina naprężeniowa.
15.07.2015

a-Redukcja korony jest konieczna wg poniższej tabeli.

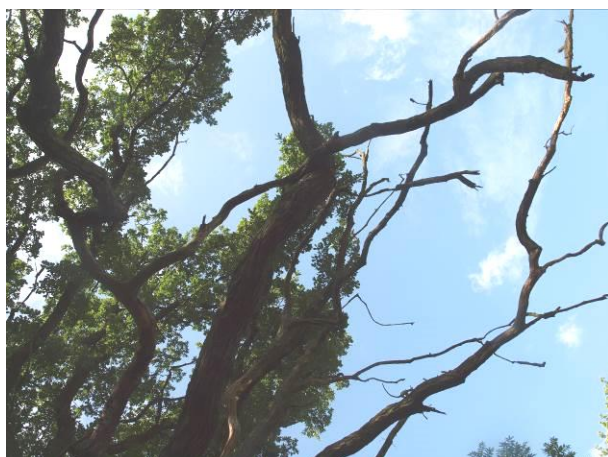
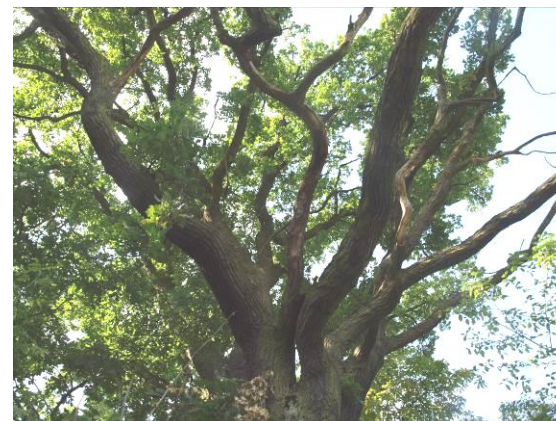
Fot. 7 – 8: Dąb szypułkowy (*Quercus robur*) „Zawiadowca”; gruby posusz. 15.07.2015

korona: korona jest lekko asymetryczna, rozłożysta, osadzona na wielkich konarach. Korona jest ażurowa. Witalność korony jest średnia. Liczny posusz gruby (od strony kolei) oraz średni i drobny w całej koronie. Liście są licznie minowane przez larwy i szkieletyzowane przez chrząszcze skoczonośa dębowca (*Rhynchaenus quercus*). Na liściach dość licznie objawy mącznika. Objawów regeneracji w koronie nie ma. Dotychczas nie wykonywano zabiegów pielęgnacyjnych. Tylko niektóre konary były skracane. Powyżej jednej z amputacji doszło do złamania konara. W miejscu złamania widoczne są ślady białej zgnilizny drewna. (Można przypuszczać, że sprawcą jest czyreń dębowy (*Phellinus robustus*)).

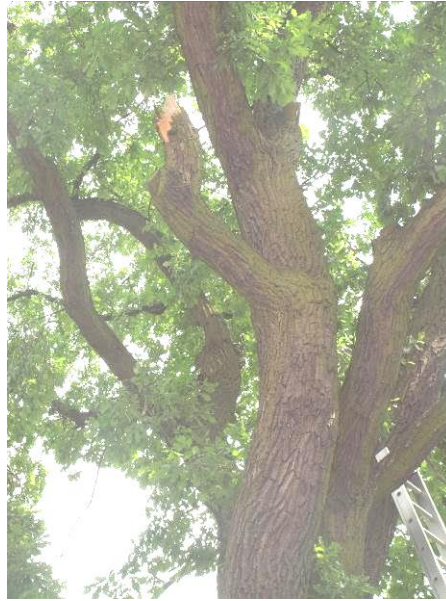
Fot. 9: Dąb szypułkowy (*Quercus robur*) „Zawiadowca”; złamany konar, powyżej miejsca amputacji. 15.07.2015
